## RELATÓRIO TÉCNICO

# INVESTIGAÇÃO GEOLÓGICA-GEOTÉCNICA SONDAGENS À PERCUSSÃO

E.M.E.F. Leonel de Moura Brizola

São Cristóvão – Tapejara – RS

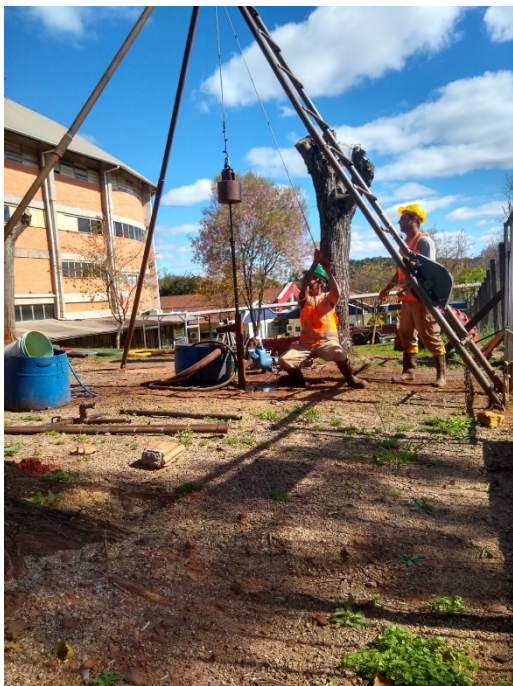
**Foto 1.** Ensaio SPT.

As sondagens foram executadas de acordo com a ABNT NBR 6484/2020, sendo iniciadas com a utilização de um trado helicoidal. Para os ensaios de penetração dinâmica, foi utilizado um amostrador-padrão do tipo Terzaghi-Peck com diâmetro interno de 34,9 mm e diâmetro externo de 50,8 mm. Após o posicionamento do amostrador em cada uma das cotas de amostragem, foram marcados, sobre as hastes de perfuração, três segmentos de 15 cm cada, contados a partir do topo do tubo de revestimento. Para efetuar a cravação do amostrador, um martelo de 65 kg foi erguido a uma altura de 75 cm, contados a partir do topo da cabeça de bater e, em seguida, deixado cair livremente. Foram, então, anotados os números de golpes necessários à cravação de cada 15 cm do amostrador.

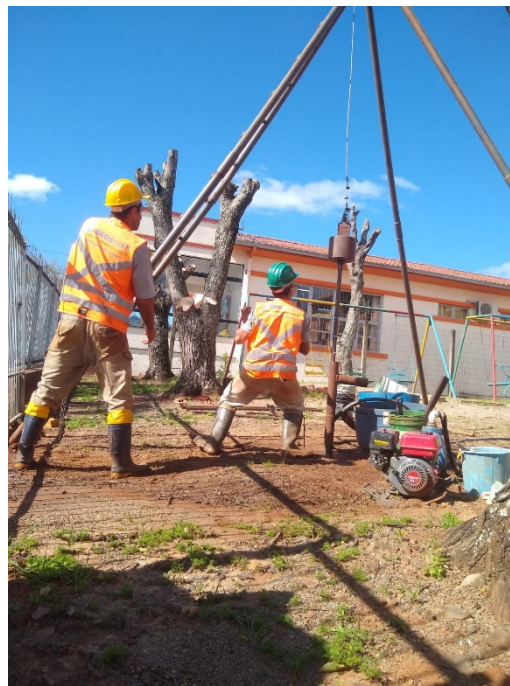
**Foto 2.** Ensaio SPT.

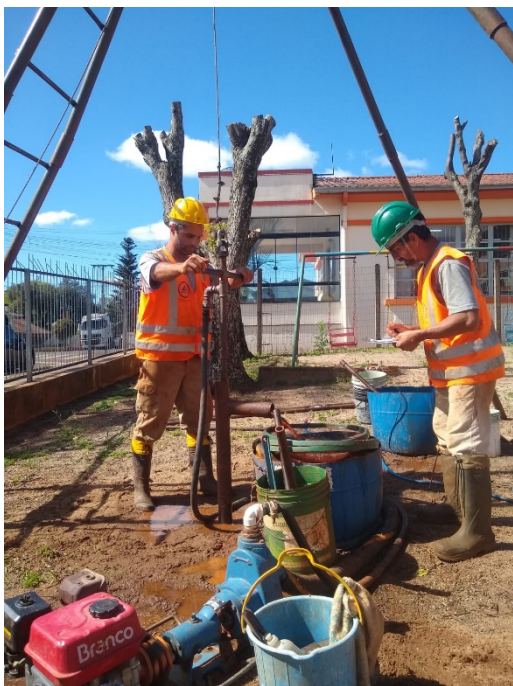
**Foto 3.** Lavação por trepanação com circulação de água.

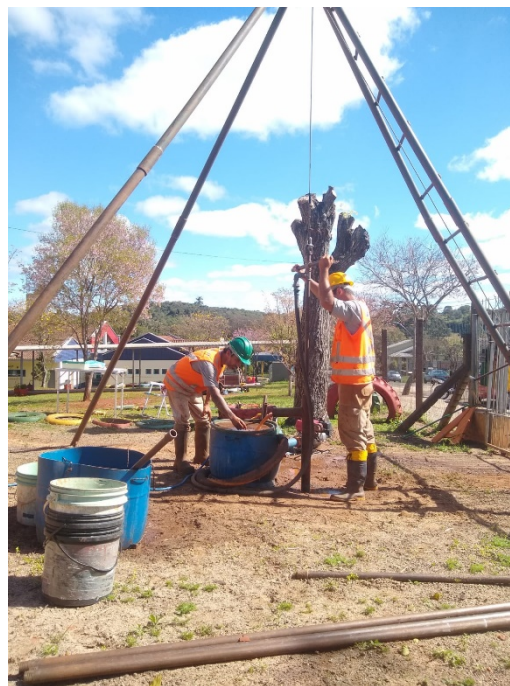
**Foto 4.** Desagregação de solo e análise de material em peneira.

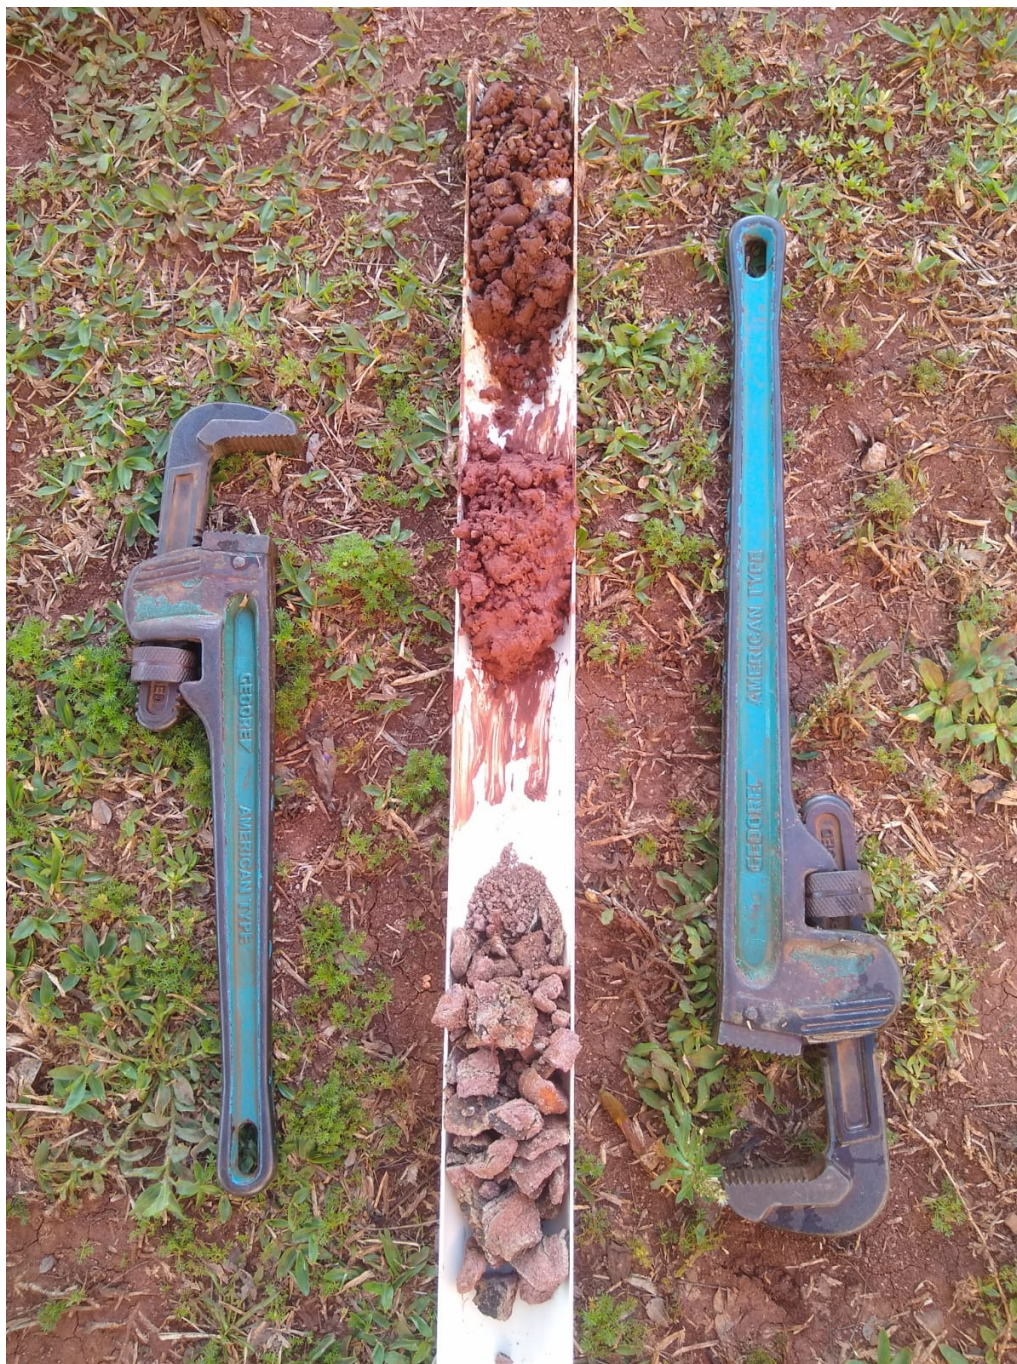
**Foto 5.** Calha testemunhadora do furo SP01.

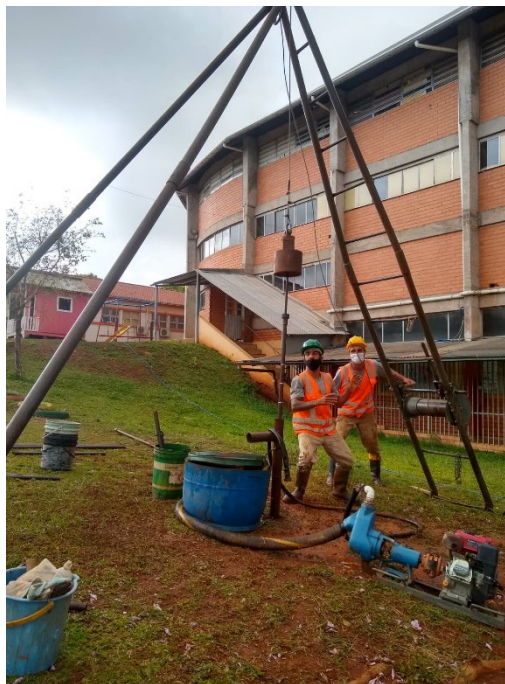
**Foto 6.** Ensaio SPT.

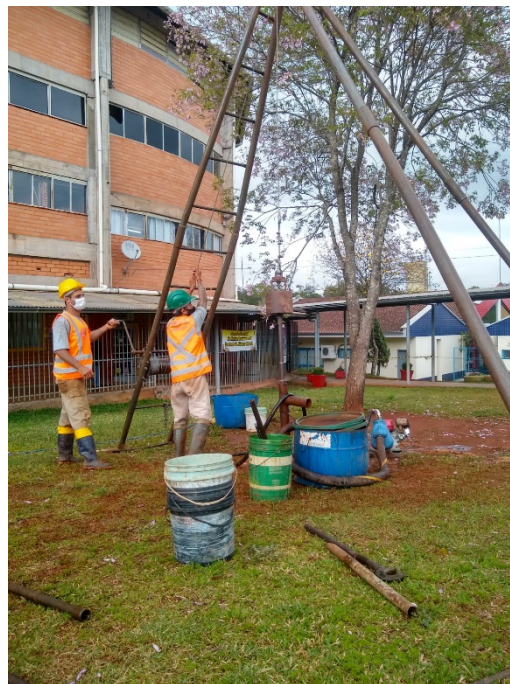
**Foto 7.** Ensaio SPT.

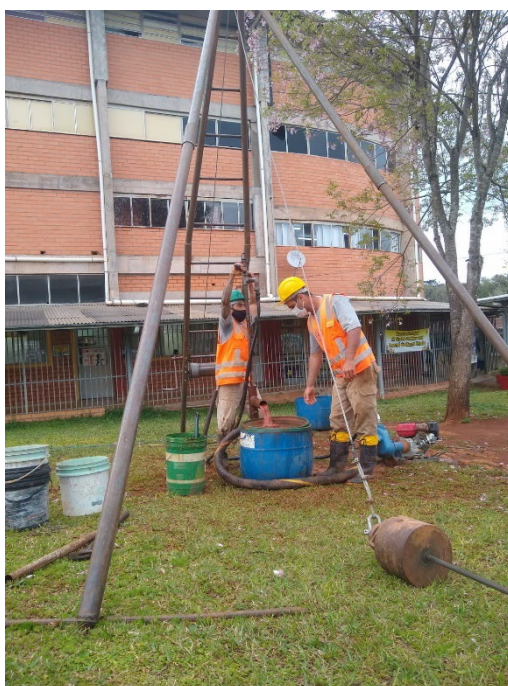
**Foto 8.** Lavação por trepanação com circulação de água.

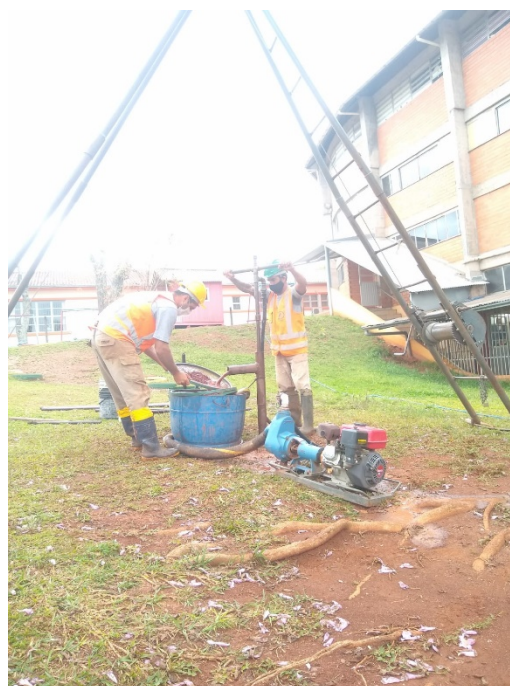
**Foto 9.** Desagregação de solo e avaliação de material em peneira.

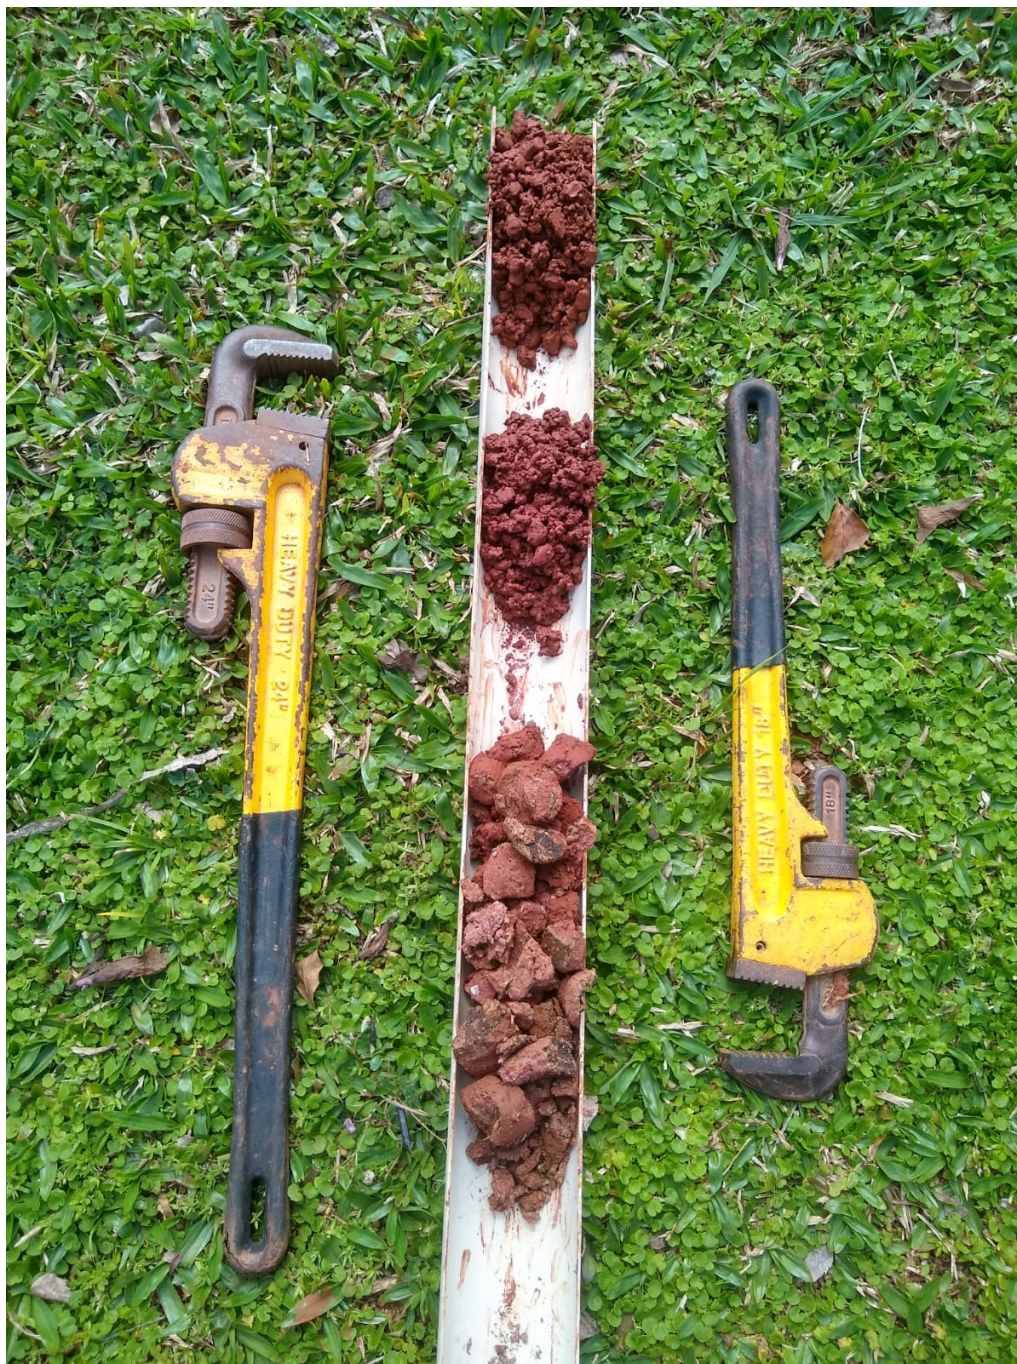
**Foto 10.** Calha testemunhadora do furo SP02.

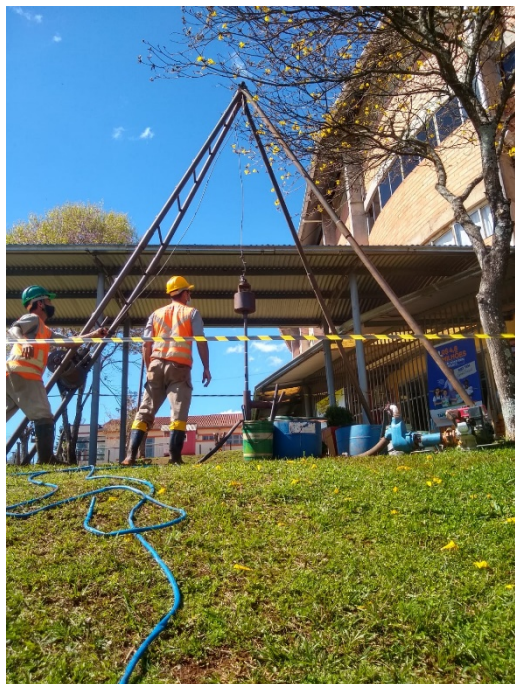
**Foto 11.** Ensaio SPT.

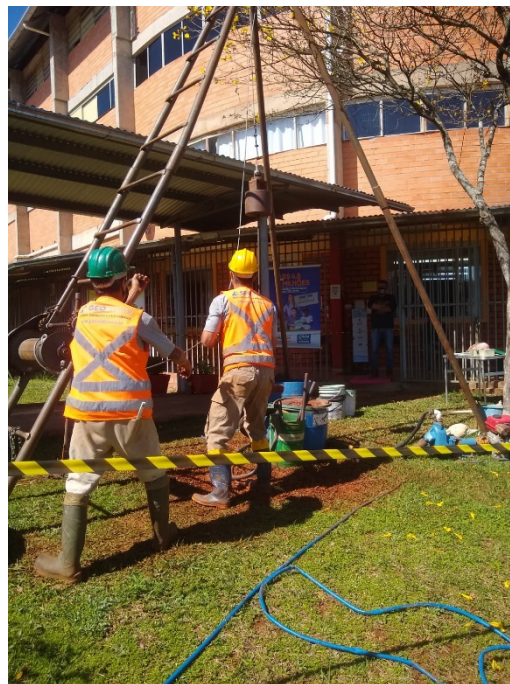
**Foto 12.** Ensaio SPT.

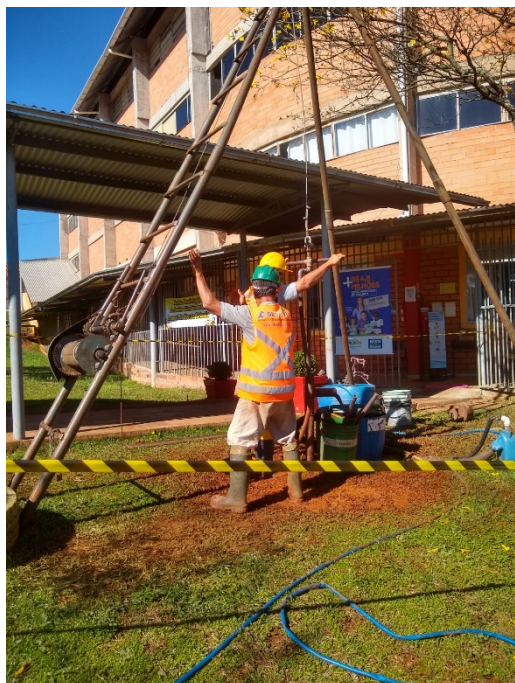
**Foto 13.** Lavação por trepanação com circulação de água.

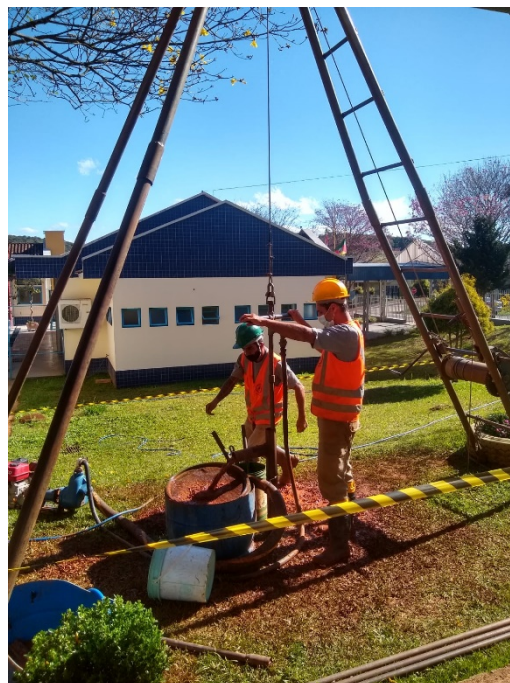
**Foto 14.** Lavação por trepanação com circulação de água.

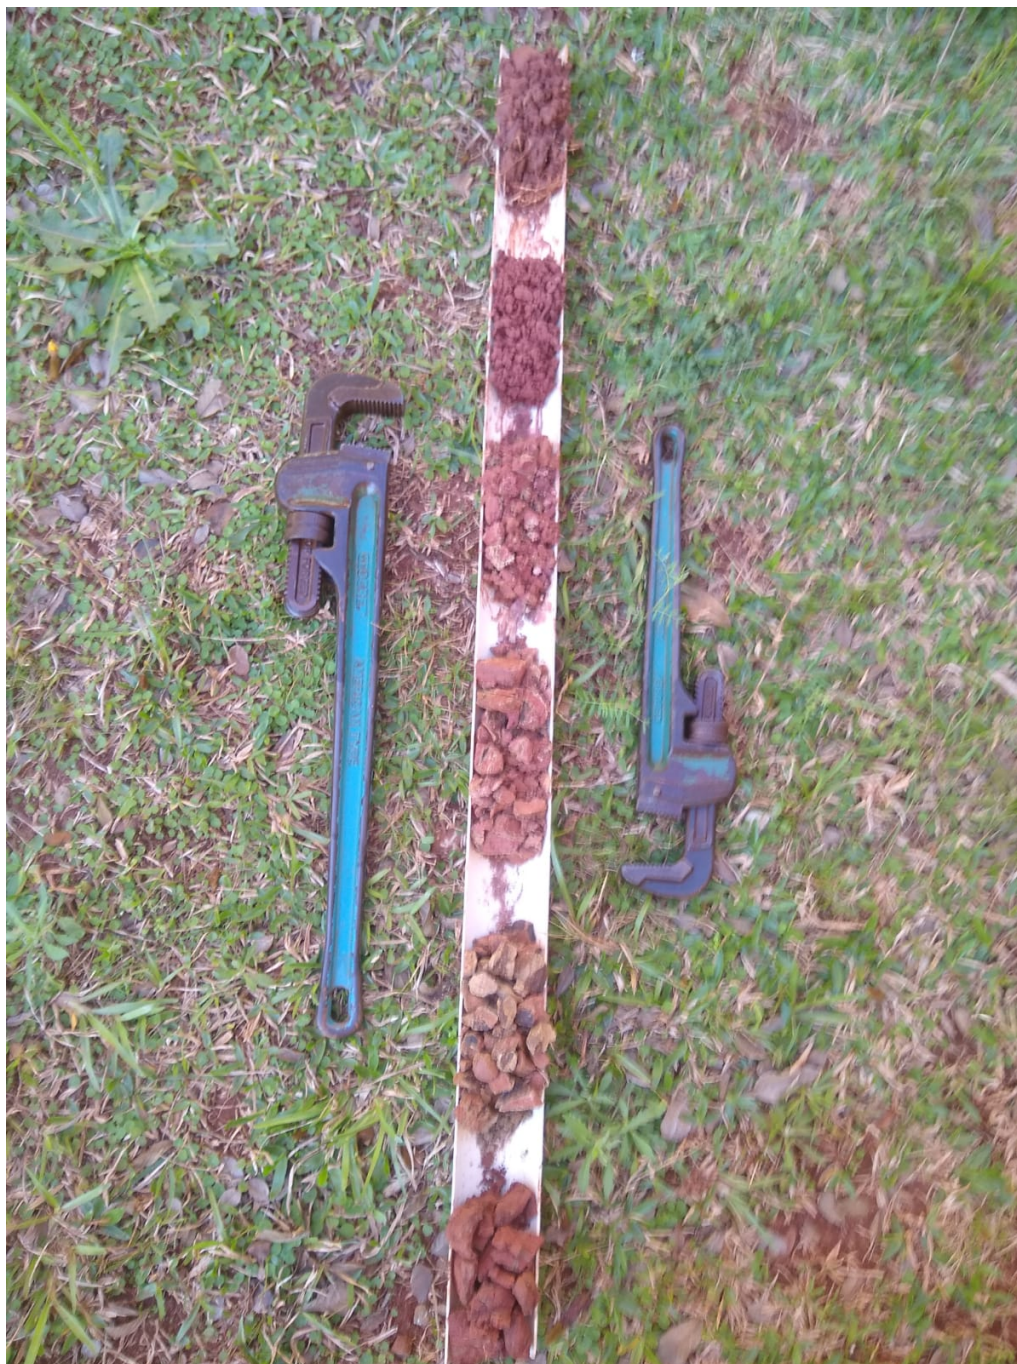
**Foto 15.** Calha testemunhadora do furo SP03.

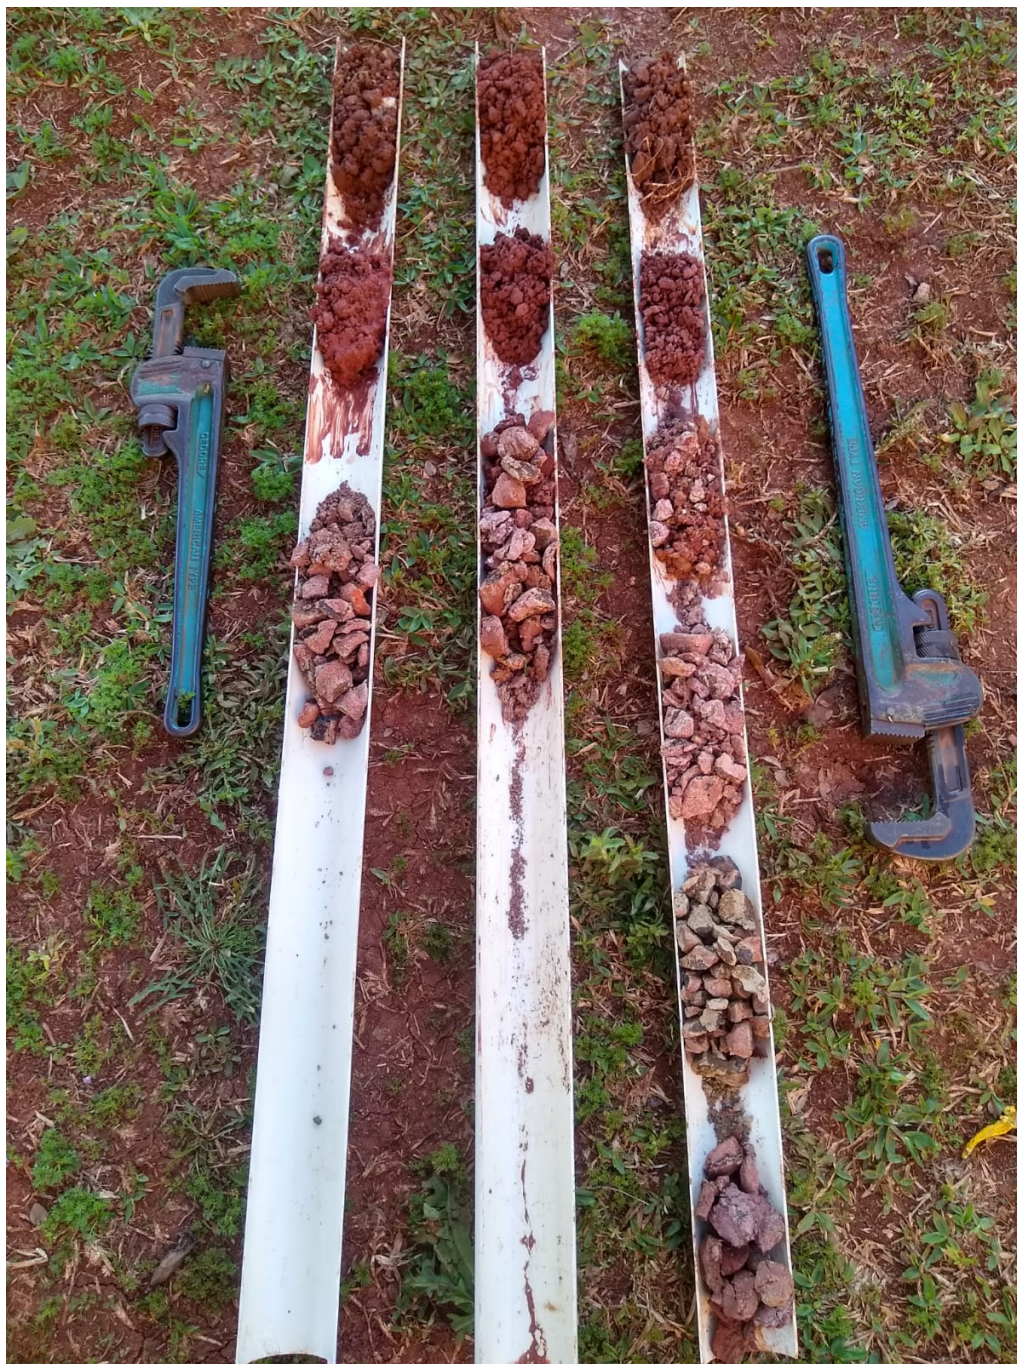
**Foto 16.** Calhas testemunhadoras comparativas. Da esquerda para a direita: SP01, SP02 e SP03.
